RENCONTRE GÉOSYNTHÉTIQUES SOUS LE THÈME — LES GÉOSYNTHÉTIQUES AU SERVICE — DE L'ENVIRONNEMENT ET LE DÉVELOPPEMENT DURABLE

L'emploi des Géo synthétiques pour le traitement
des ouvrages géotechniques dans la région de
Tanger-Tétouan-Al Hoceima : étude de cas

Said MAHBOUB / MAHARAT INGENIERIE

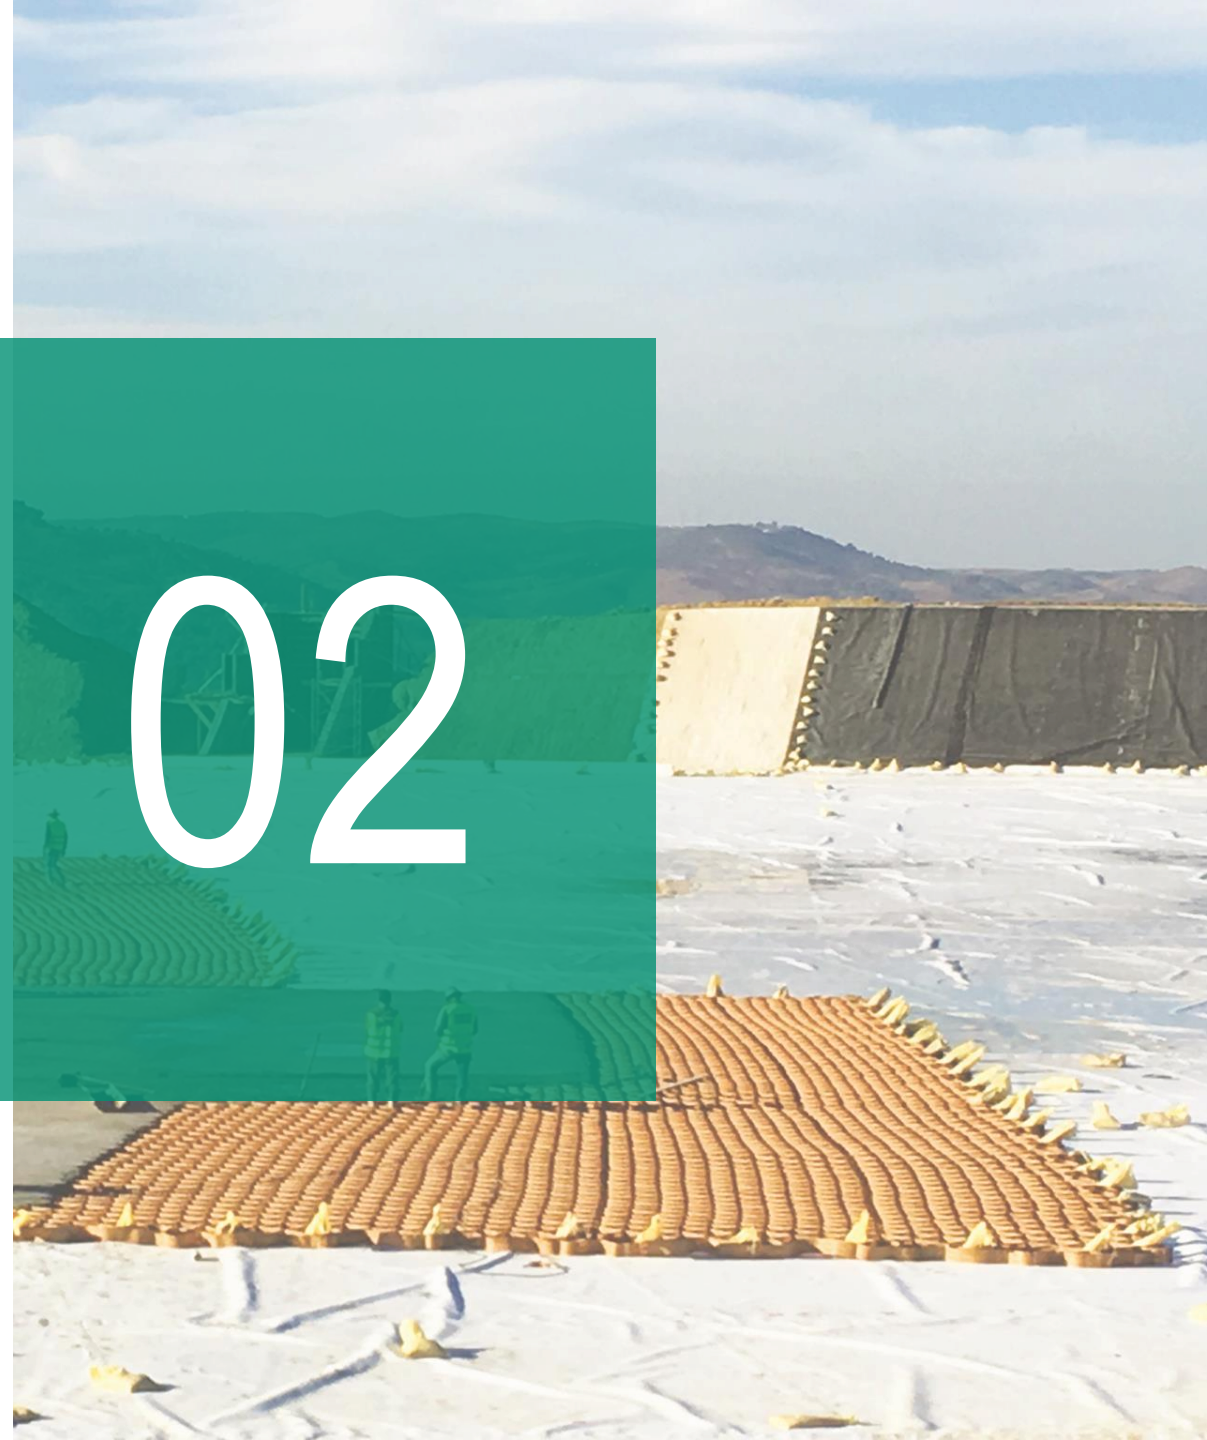
- **PROJET** : Travaux d'Aménagement de pistes dans la zone d'action de la DRA Tanger-Tétouan-Al Hoceima,
- **SITUATION** : Commune Territoriale KALAAT BOQORRA, Province de Ouezzane.
- **LIEU DU DESORDRE** : Route non classée, reliant la Commune de BOQORRA et la Commune de BENI KAOU LACH.
- **ETAT DE LA ROUTE** : plateforme réalisée principalement en déblai avec une constitution partielle en remblai
- **CONFORTEMENT EXISTANT**: Soutènement assuré par un mur en gabion posé en pied du remblai, qui s'étend sur un linéaire de 120 m / 4m en hauteur.

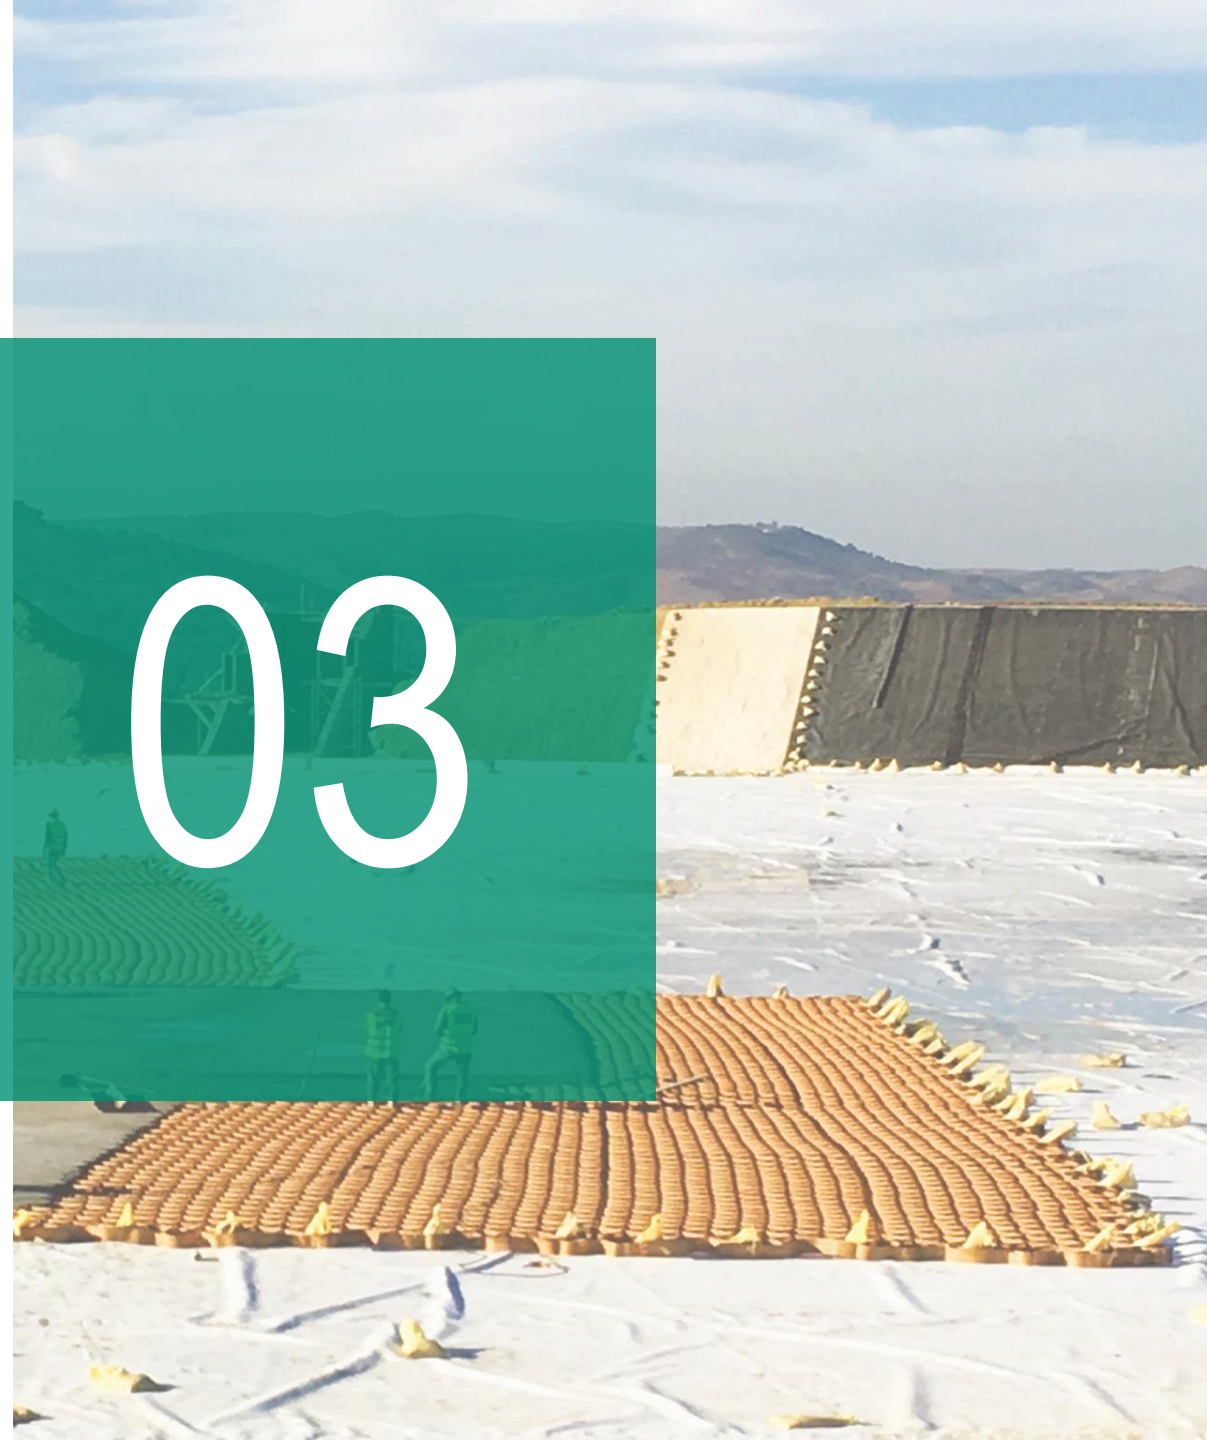
DIAGNOSTIC DU POINT D'INSTABILITE :

- Affaissement et déplacement du mur en gabion,
- Effondrement de la route coté remblai,
- Interruption de la circulation sur la voie vers BENI KAOU LACH.
- Cette instabilité affecte la demi-largeur de la voie sur un linéaire de 60 m environ.

- Perte de portance de l'assise, qui s'est générée par la charge excessive du mur en gabion dépassant la contrainte admissible du sol;
- L'accotement à l'amont du mur présente une surface importante d'infiltration des eaux vers le remblai, en entraînant sa désorganisation avec lessivage des matériaux fins et chute des caractéristiques intrinsèques.

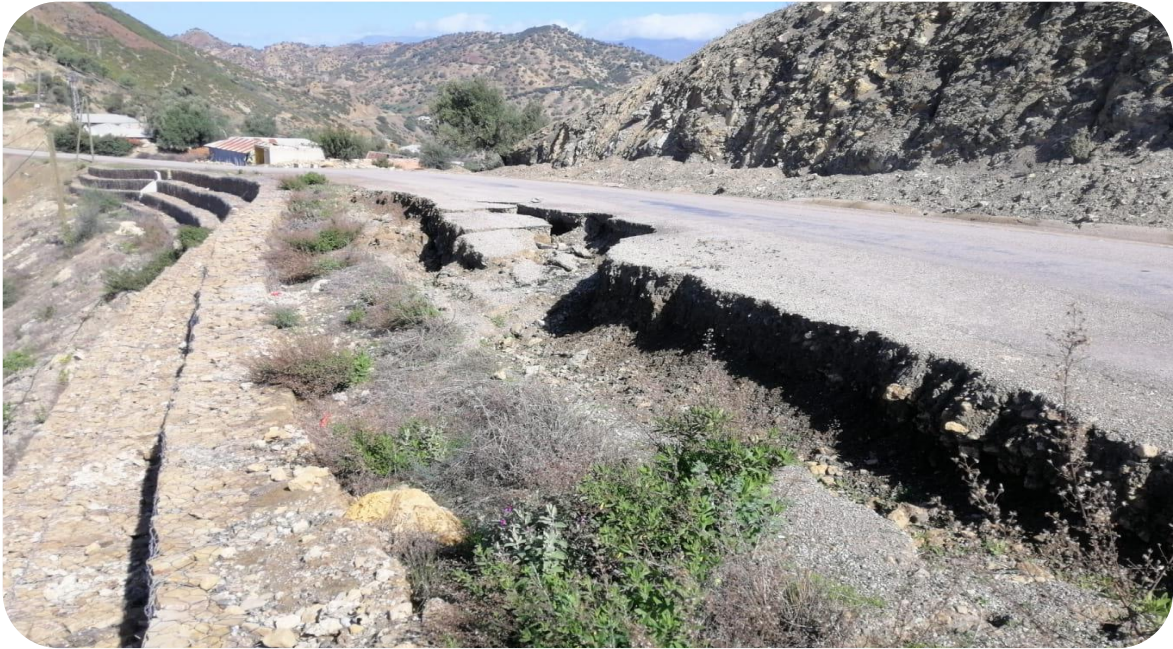
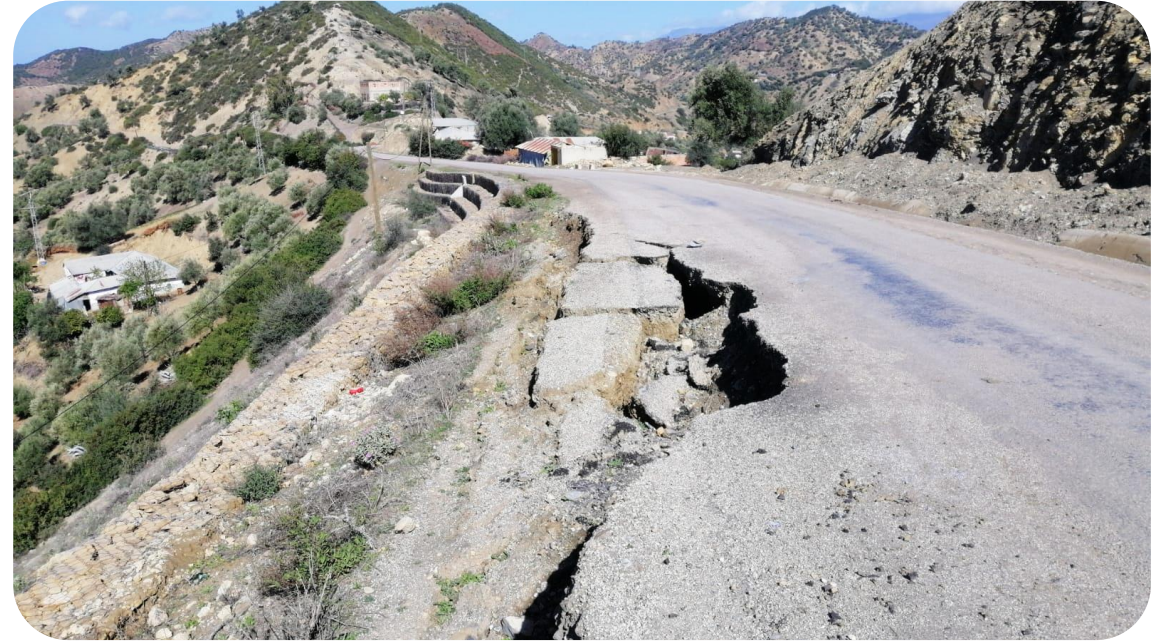
Origine du désordre:

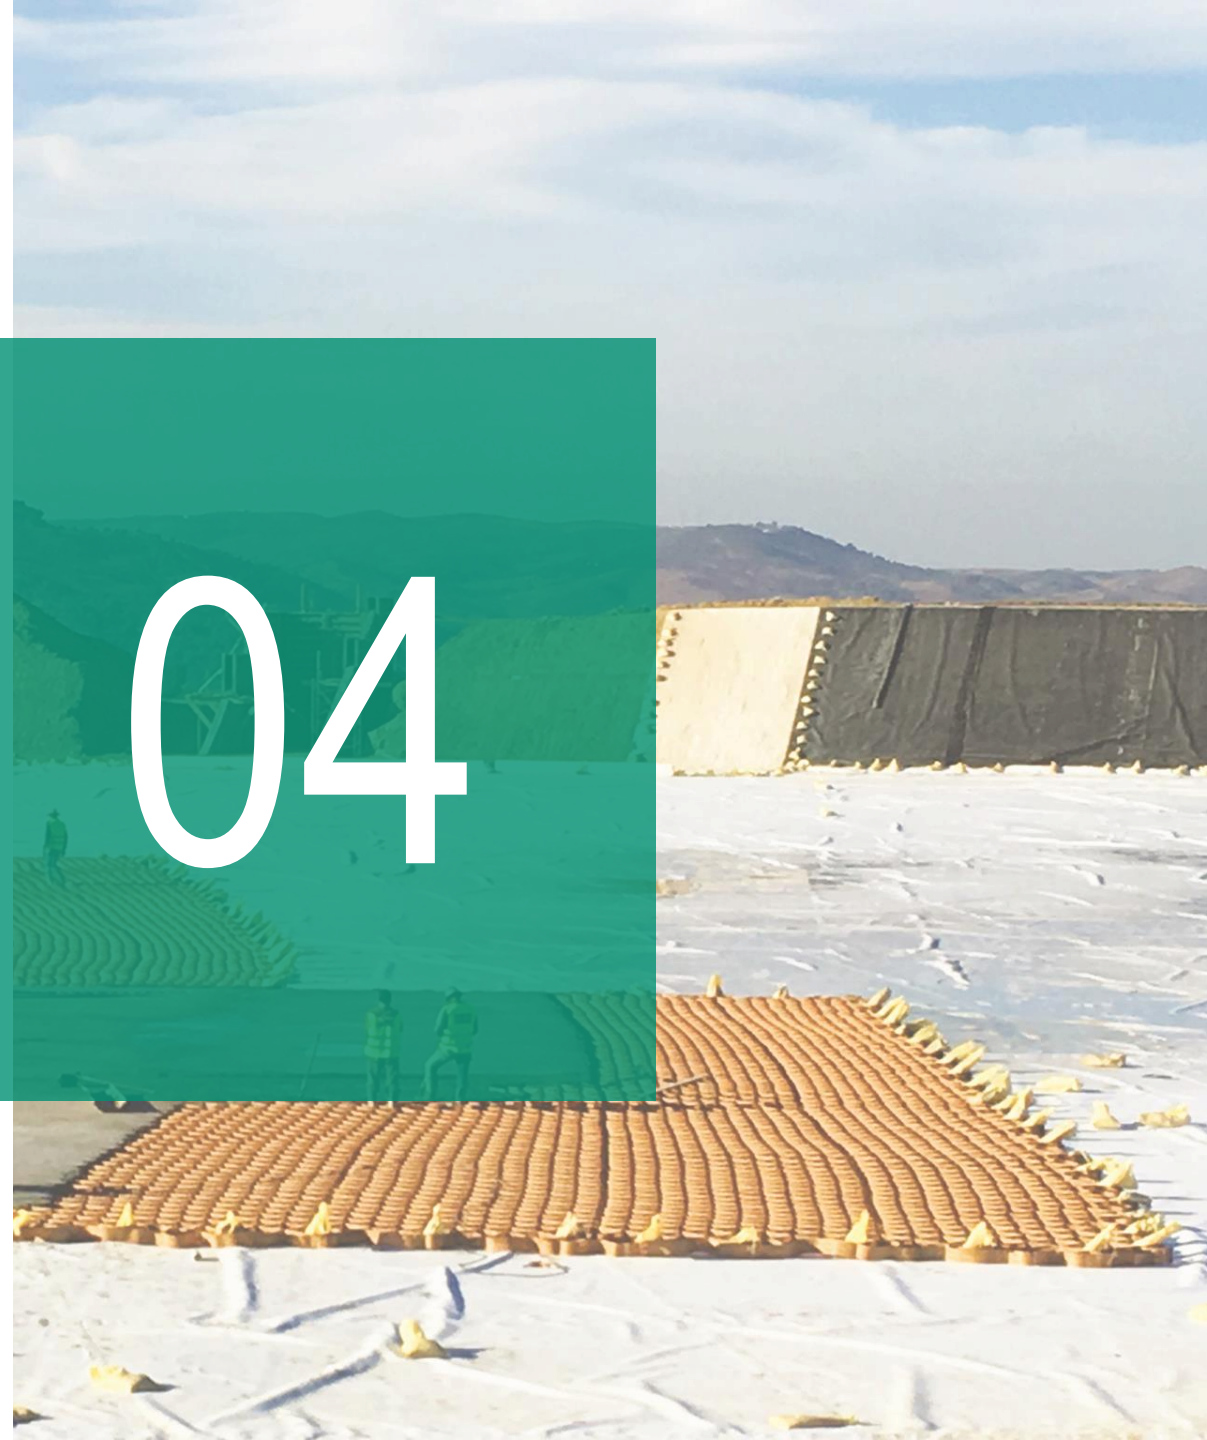
SOLUTION 1:

- **Remblai stabilisant** de 6 mètres de hauteur, renforcé par des bandes géogridde, associé à un parement en gabion,
- **Un tapis d'embrochements** en fond de forme penté vers l'extérieur pour assurer les fonctions de drainage des eaux d'infiltration.
- **Le remblai du Massif Renforcé** en matériaux granulaires sélectionnés permettant d'assurer un angle de frottement suffisant pour la mobilisation de l'interaction remblai/renforcement et limiter l'agressivité du remblai vis-à-vis de la durabilité du renforcement
- **Les renforcements** sont des bandes géosynthétique de type GX 80/30, espacées de 0.50 m, assurent une largeur de contact Sol/renforcement d'au moins 400mm/ml et ayant une résistance à la traction de 80 KN/ml, dans le sens producteur.

Cette solution est écartée du fait que la mise en œuvre des gabions prendra un temps considérable mettant en retard le rétablissement de la situation.
